ECMO 施行中に空気を引き込む危険性について ～接続コネクタからの空気混入について～

【V-V ECMO 施行中に空気を引き込む危険性について】

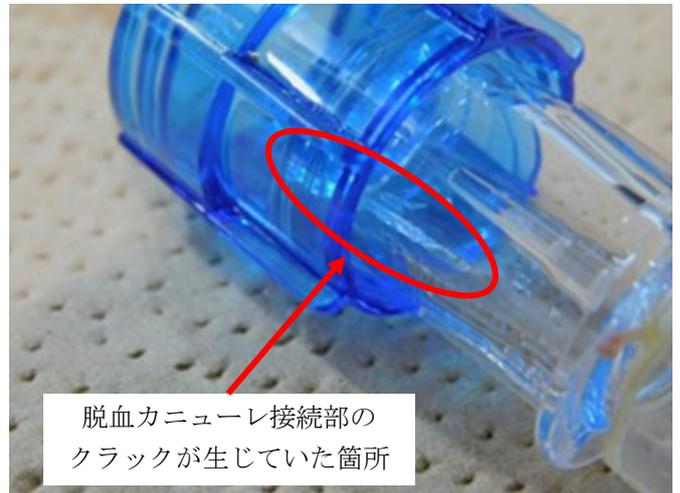
2009年9月に JsSECT 安全対策委員会は、「PCPS 施行中に空気を引き込む危険性について」の安全性情報を発表しました。これは、PCPS 稼働中に脱血回路に設けられた側枝から空気を引き込んだ事例でした。今回、ECMO 施行中に接続コネクタに生じたクラックに過度の陰圧がかかり空気が引き込まれた事象が報告されました。V-V ECMO であったため空気は右心房、右心室内に混入を認めましたが、左心室には認めませんでした。ECMO 回路交換後には心臓内の空気の減少および消失を認めています。

脱血カニューレと ECMO 回路の接続箇所の締め付けによりクラック起点となった位置に継続的な外力が作用したことで、疲労破壊によるクラックが生じ、その個所に応力が集中したことで、脆性破壊が起こり、クラックが拡大したものと推測される。

ECMO 導入後回路交換は行っておらず、4日間が経過し動作中は1日2回の日常点検を実施していた。今回の接続コネクタ部分に関しては目視でクラックを発見することができず、一時的に過度の陰圧が発生した際に、持続する空気の引き込みが発生したと考えられる。

- ① 日常点検時に懐中電灯等を使用し、コネクタ接続部を確認しましょう。
- ② 回路交換後にはコネクタ接続部の損傷の危険性があるため、十分に確認しましょう。
- ③ チェックリストやマニュアルに交換後の接続部を追加するなどの項目も含め、ECMO 管理に役立てましょう。
- ④ 空気を引き込む危険性を他の医療スタッフに周知し、早期発見、早期対応に努めましょう。
- ⑤ アルコールなどの有機溶剤による清拭は劣化・破損の危険性があるため、使用を控えましょう。
