手術室における冷温水槽など水路回路を備える装置の衛生管理

【循環水の管理に関する経緯】

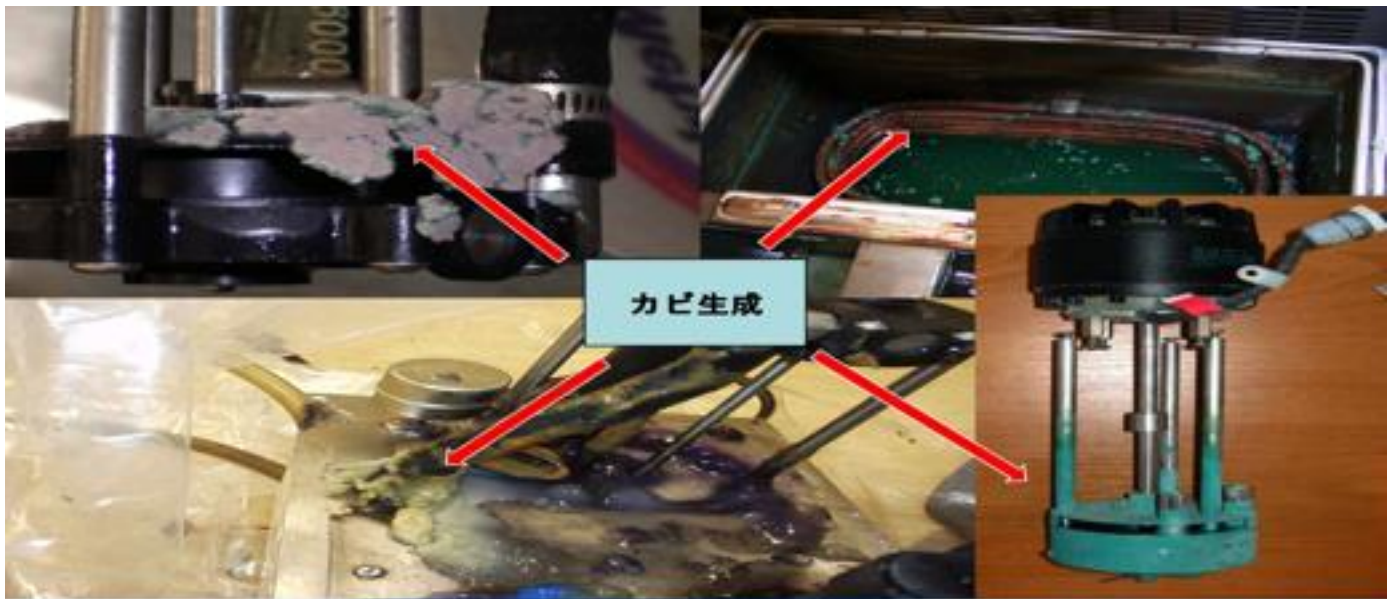
水路回路を用いる装置やシステムにおける衛生管理において再確認が必要です。

雑菌や水垢等は空気感染源の一因となる可能性があります。

- ・ 循環水は使用毎に排水・乾燥させるか、定期的な交換など各装置の取扱説明書を参考に各施設で策定された方法に従って循環水の衛生管理を行ってください。
- ・ 定期的な配管や装置本体の洗浄方法においても同様に対応してください。
- ・ 装置や循環水の日常点検項目に「循環水の色や濁り」などの確認項目を加え、適宜水の交換をする。使用しない時には「乾燥させて保管する」など、各施設で可能な方法を策定し、積極的な衛生管理の実施を心がけてください。

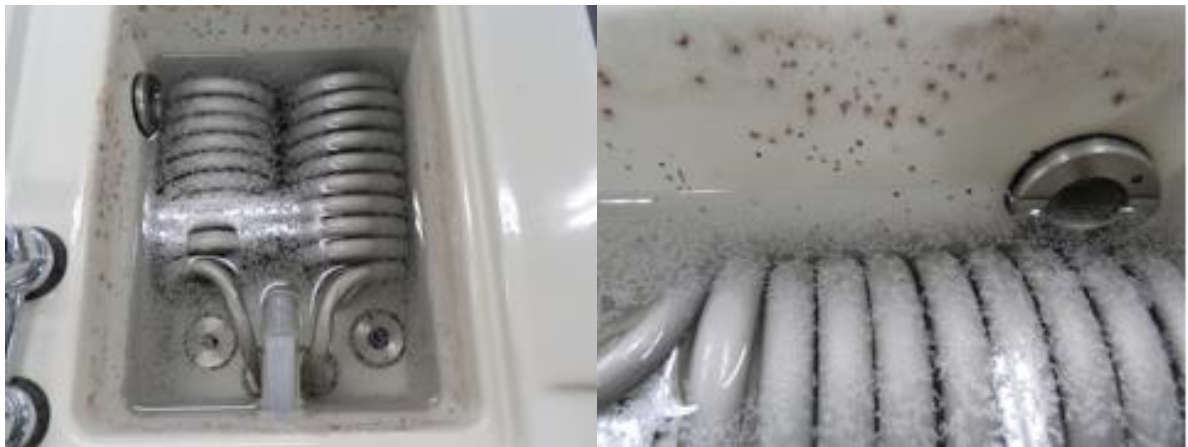
冷温水槽内部の水漏れやファン周辺部位の埃なども定期的に確認してください。

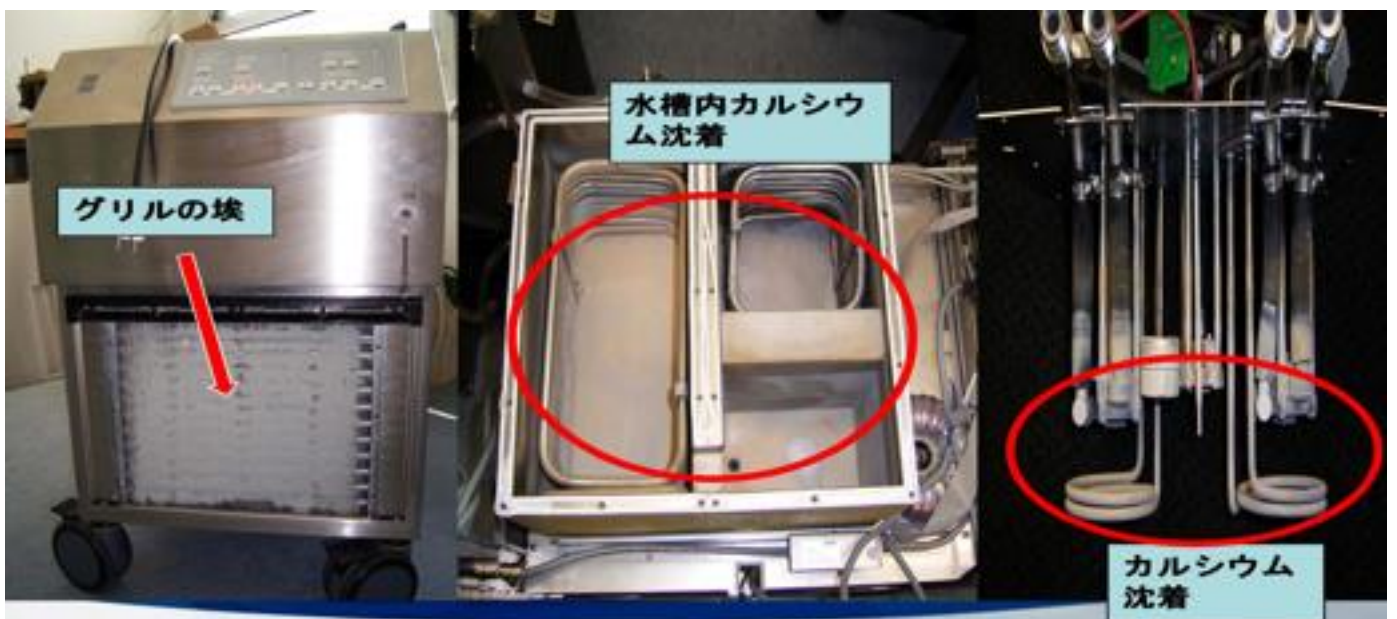
カルシウム沈着はバイオフィルム（生物膜）を形成し、菌を増殖させる要因となります。
